**AVALIAÇÃO QUANTITATIVA DOS DANOS NA  
ESTRUTURA DE CONCRETO ARMADO DA BIBLIOTECA  
CENTRAL DA UNB E PROPOSTA DE PLANO DE GESTÃO  
DA MANUTENÇÃO DOS EDIFÍCIOS DA UNIVERSIDADE.**

**PROJETO FINAL 2 EM ENGENHARIA CIVIL**

**BRASÍLIA – DF, 10 DE DEZEMBRO DE 2014**

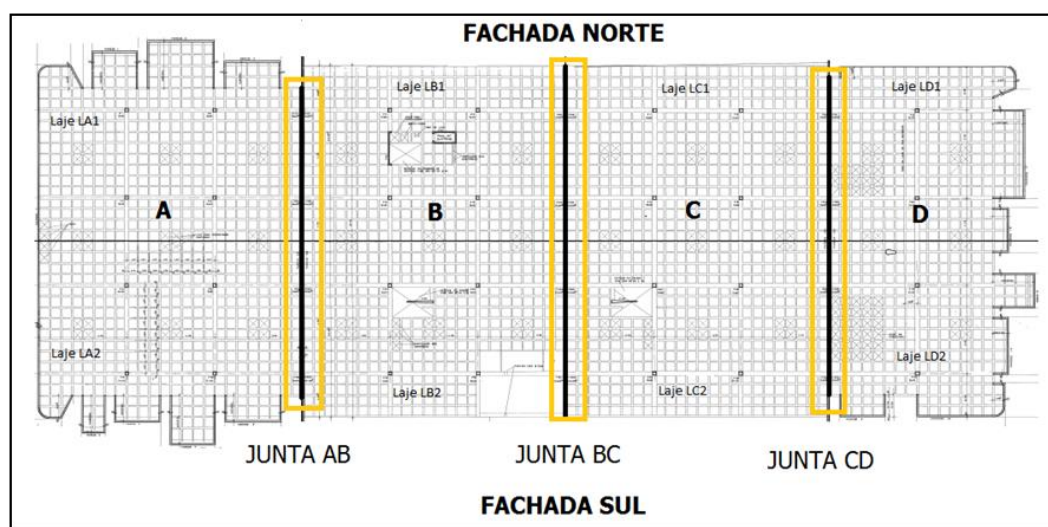
Figura 4.1. Juntas de dilatação das lajes de cobertura.

Na inspeção da Biblioteca, foram analisadas as três juntas de dilatação da laje de cobertura e a única junta de dilatação de cada laje de coroamento. A fim de facilitar a nomeação, estudos e análises desse projeto, as lajes foram divididas segundo as juntas de dilatação e identificadas por letras. A seguir, as Figuras 5.1 e 5.2 destacam os elementos estudados.

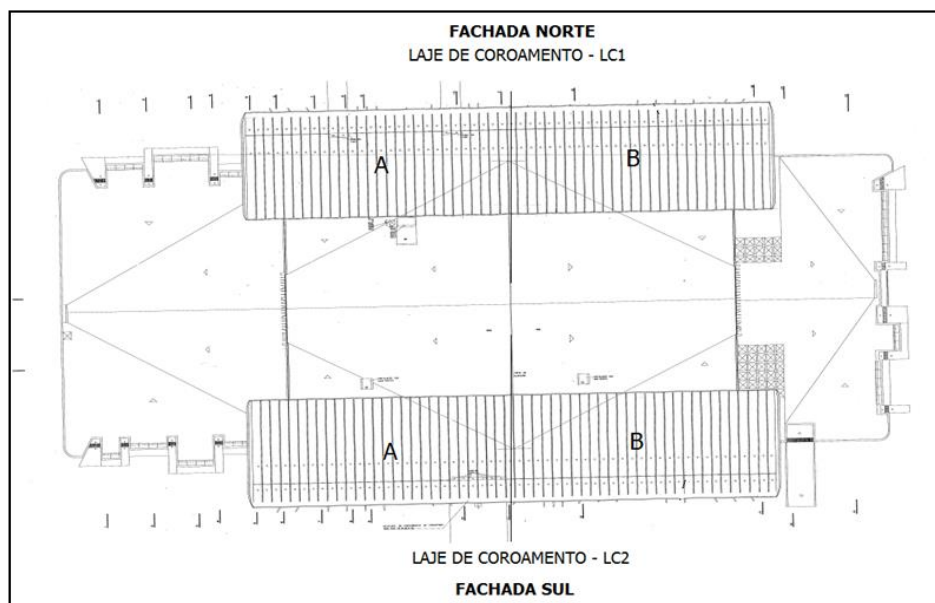
Figura 4.24. Identificação das lajes de coroamento e divisão em partes A e B.

Cada laje de coroamento possui dimensões de  $83,19 \times 17,64 \text{ m}^2$  e é composta de 56 vigas transversais. A sua nomeação foi feita denominando-se LC1 a laje voltada para a fachada norte da biblioteca e LC2 a laje voltada para a fachada sul. Além disso, como cada laje é muito extensa e considerando que a junta de dilatação divide cada laje em duas partes, parte A e parte B, as lajes foram divididas em quatro trechos para facilitar a análise durante a inspeção

desse elementos: LC1-A, LC1-B, LC2-A e LC2-B. A figura a seguir esclarece essa classificação.

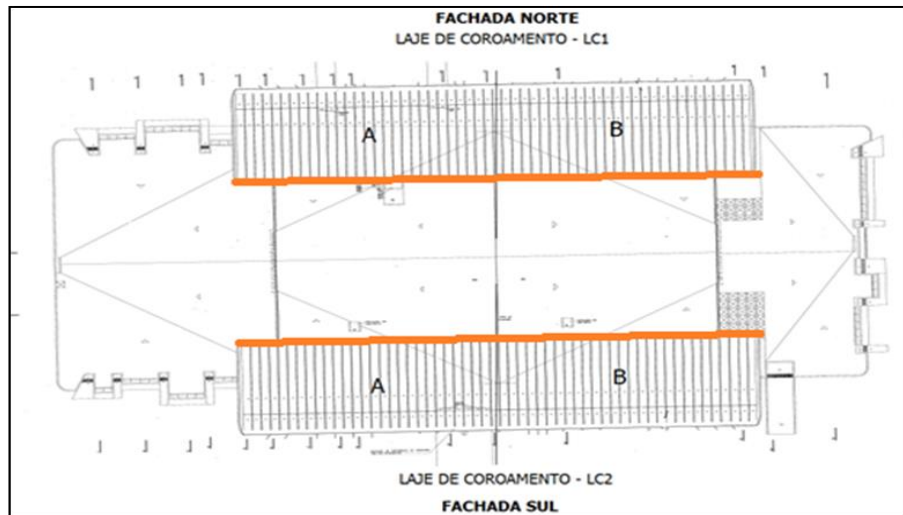
Figura 4.44. Destaque em planta sob região analisada no estudo de fissuras das lajes de coroamento.

O dano “fissuras” é evidente nos quatro trechos de laje, LC1-A, LC1-B, LC2-A e LC2-B. Na análise desse dano, foram realizadas inspeções apenas na parte da laje de coroamento visível para quem está sob a laje de cobertura, ou seja, na face interna dessas lajes. A face externa de cada laje, voltada para as fachadas da Biblioteca não puderam ser analisadas por serem áreas de difícil acesso. A Figura 5.44 a seguir destaca a região analisada.

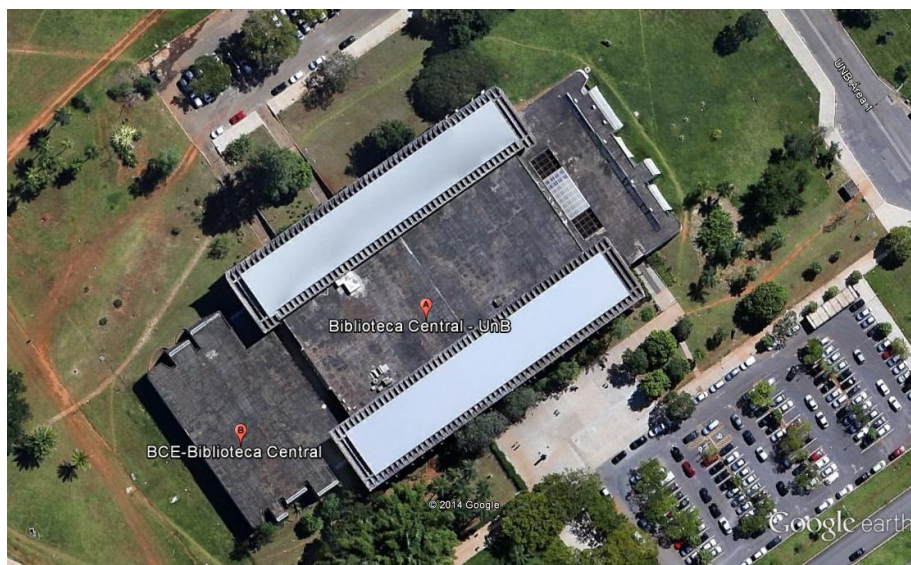
Na tentativa de corrigir a elevada umidade e intensa infiltração de água, em 2005, houve uma grande intervenção na biblioteca: a instalação de coberturas metálicas sobre as lajes de coroamento. A Figura 5.60 mostra as coberturas metálicas nas lajes de coroamento. Walter, funcionário da Biblioteca, relata que acompanhou José Galbinski, arquiteto da BCE, na visita à laje após a instalação da cobertura e que ele criticou esse feito. Como já mencionado anteriormente, no projeto de Galbinski, as lajes de coroamento tinham a função de resfriar o interior da edificação. A presença das coberturas metálicas cria um “bolsão” de ar quente que

aquece a zona onde normalmente ocorreria a convecção do ar. Assim, esse sistema “natural” de resfriamento passa a não mais funcionar. Além disso, as coberturas metálicas não cobrem inteiramente as lajes de coroamento, fazendo as águas pluviais escoarem para as “baías” formadas pela viga que apoia a cobertura e as vigas transversais, como mostra a Figura 5.61.

Figura 4.60. Vista superior da BCE/UnB (Google Earth, 2014).

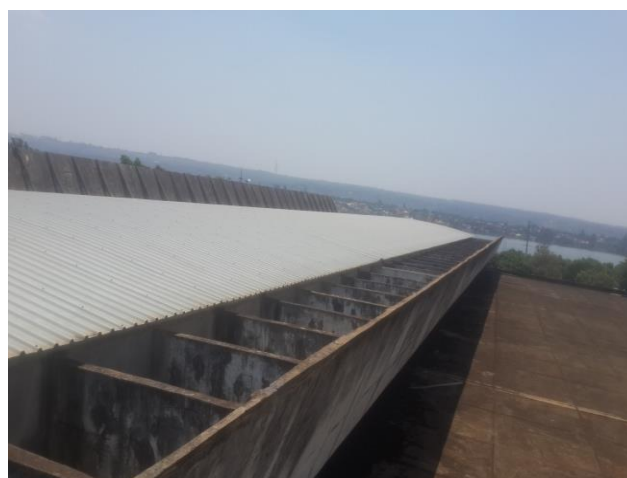
Figura 4.61. Baías na laje de coroamento LC2.

Apesar de as baias possuírem orifício para escoamento da água, eles não funcionam plenamente devido à falta de manutenção e, conseqüente, entupimento gerado por folhas e objetos que ali caem. Assim, quando ocorrem chuvas, as baias acumulam água que goteja pelos orifícios e infiltra para as lajes de cobertura pelas fissuras promovendo a proliferação intensa de fungos, como mostram Figuras 5.62 e 5.63. Além disso, essa água favorece a

ocorrência de lixiviação, manchas e corrosão das armaduras.

Pôde-se notar também a presença de material de aspecto esbranquiçado sobre nas baias das lajes de coroamento. Trata-se de aplicação de impermeabilizante na tentativa de conter as infiltrações. Apesar desse esforço, como já foi explicitado acima, as lajes ainda sofrem de infiltração.

É importante também citar o relevante sobrepeso à que estão submetidas as lajes de coroamento por efeito de acumulo de águas pluviais. Essa carga adicional pode causar não somente mais danos à lajes de coroamento, mas também afetar globalmente estrutura da Biblioteca devido ao aumento do peso transferido à estrutura. Assim, é importante a conscientização para que sejam feitas manutenções rotineiras nessas lajes.

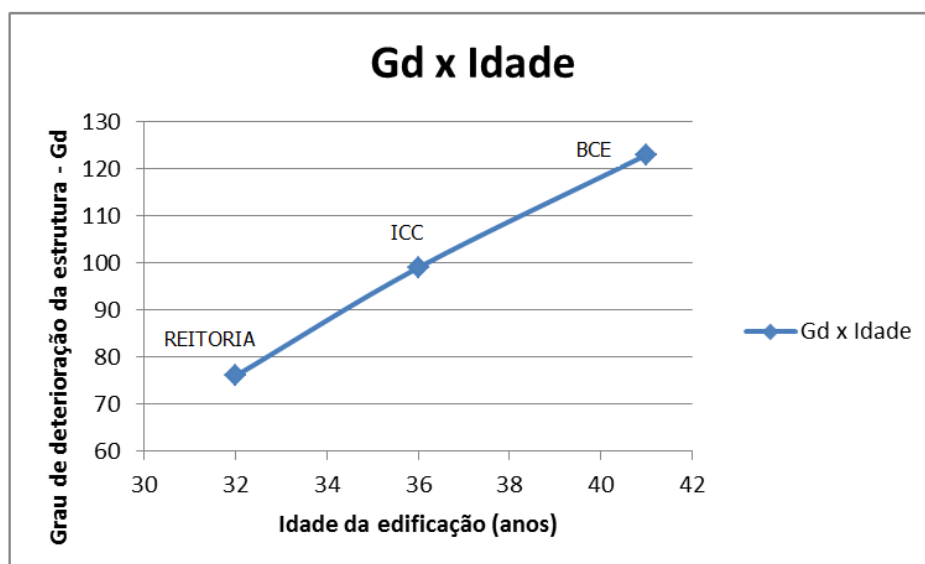
Com base nisso, elaborou-se um gráfico relacionando o nível de deterioração encontrado para esses prédios com suas idades no momento da inspeção afim de analisar e comparar o comportamento global dessas estruturas em relação ao tempo transcorrido desde sua inauguração até os dias atuais. A Figura 6.2 apresenta o gráfico realizado.

Figura 5.2. Relação entre Grau de deterioração e Idade das estruturas.

Pela análise gráfica é notório o avanço do processo de deterioração das estruturas em relação
